Gejala Endwinding Vibration Pada Turbine Generator

Studi Kasus

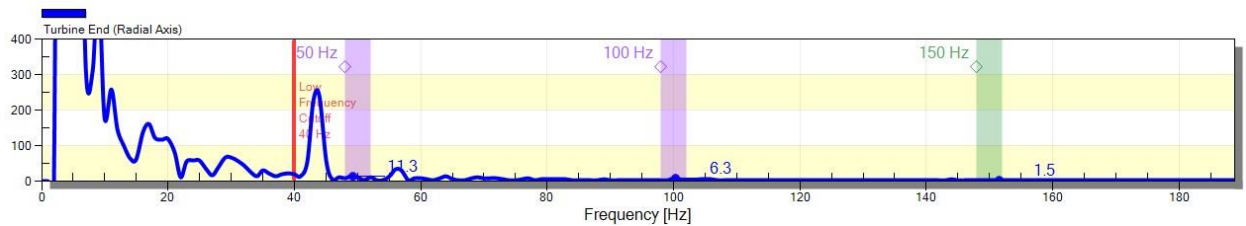
Data magnitude (Radial)

- Terdapat magnitudo vibrasi pada endwinding diatas limit yang telah ditentukan yaitu di 200 μm .
- Data trending overall displacement menunjukkan indikasi upward trending
- Untuk overall displacement tersebut, dipengaruhi oleh displacement pada 50Hz

Pada data online ini, terdapat perbedaan respon natural frekuensi dengan pengujian secara offline. Pada pengujian secara offline, respon frekuensi natural yang ditemukan dekat dengan 2LF. Sedangkan pada data online, overall displacement dipengaruhi oleh respon frekuensi dekat dengan LF. Fenomena pergeseran ini diakibatkan perubahan massa atau stiffness. Massa, kecil kemungkinan berubah dengan asumsi tidak adanya pengikisan yang signifikan dari pergerakan winding. Stiffness bisa berubah sekiranya pergerakan winding mengakibatkan longgarnya support winding tersebut.

- a. Disarankan untuk melakukan inspeksi pada endwinding turbine side pada lokasi diletakkannya sensor endwinding vibration, slot no 18, 25, dan 29
- b. Disarankan untuk melakukan pengencangan support endwinding jika diperlukan.
- c. Pasca dilakukan pemeliharaan, disarankan melakukan bump test sebagai acceptance criteria, dan data tersebut dijadikan baseline ke depannya.
- d. Disarankan pula memeriksa integrity dari pemasangan sensor dan cabling nya. Sebab pada beberapa kasus, kami menjumpai sensor/cabling yang bermasalah memengaruhi bacaan instrument nya.

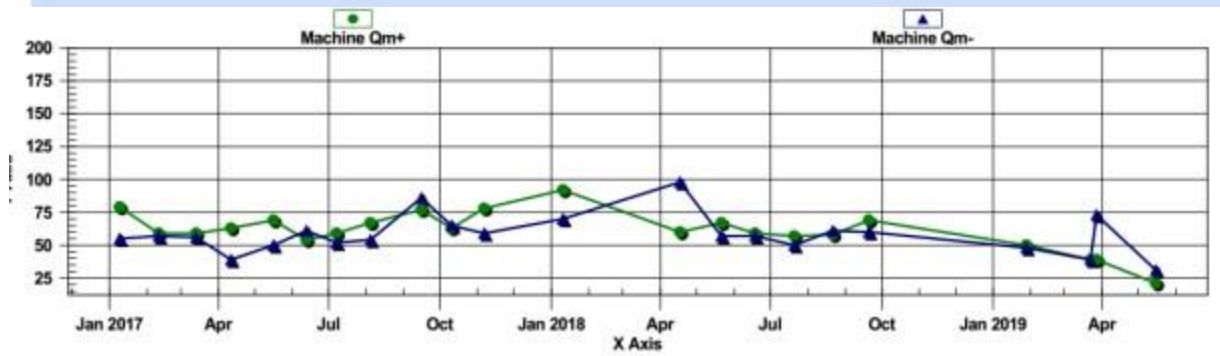
Fasa A

Dari temuan tersebut, kami dapati gejala vibrasi di endwinding yang bisa mengakibatkan winding break tidak terdapat korelasi dengan partial discharge saat ini. . Akan tetapi, jika problem ini dibiarkan, ada potensi terjadi kerusakan insulasi akibat abrasi atau cracking. Dari perspektif kami, sekiranya root cause dari kerusakan winding tersebut merupakan endwinding vibration, apabila gejala partial discharge nya muncul maka berarti telah terjadi kerusakan insulasi di stator winding, dan risikonya lebih besar.
