Analysis Vibrasi Bending Rotor Turbine

Turbine generator pada sebuah power generation mengalami trip akibat adanya gangguan pada jaringan transmisi. Startup ulang dilakukan, namun turbine generator mengalami trip kembali akibat vibrasi tinggi pada speed 900 RPM. Analisis vibrasi dilakukan untuk mencari akar permasalahan tersebut.

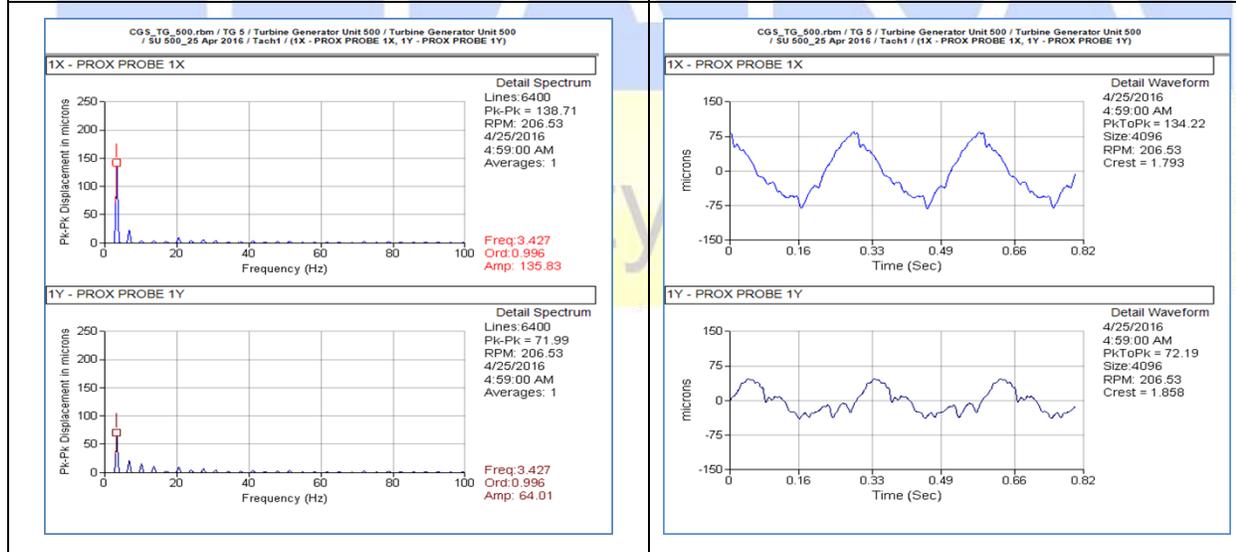
Spectrum bearing #1 Radial

- Vibrasi naik sampai trip limit seiring kenaikan putaran rotor
- Vibrasi tinggi terjadi pada bearing turbine (bearing #1 dan bearing #2)

- Unbalance: pola spectrum dan waveform pada pengukuran axial tidak benar untuk kasus unbalance centerhung rotor seperti pada turbine ini. Hal ini juga didukung oleh data vibrasi sebelum turbine trip yang mana tidak mengindikasikan kasus unbalance.
- Misalignment : data vibrasi pada generator tidak mendukung untuk kasus misalignment, karena umumnya pada kasus misalignment vibrasi tinggi baik pada driver maupun driven.
- Run out / bending : waveform dan spectrum yang didominasi 1X pada semua axis pengukuran di turbine mendukung untuk kasus ini.
