Analysis Vibrasi Bending Rotor Turbine

Turbine generator pada sebuah power generation mengalami trip akibat adanya gangguan pada jaringan transmisi. Startup ulang dilakukan, namun turbine generator mengalami trip kembali akibat vibrasi tinggi pada speed 900 RPM. Analisis vibrasi dilakukan untuk mencari akar permasalahan tersebut.

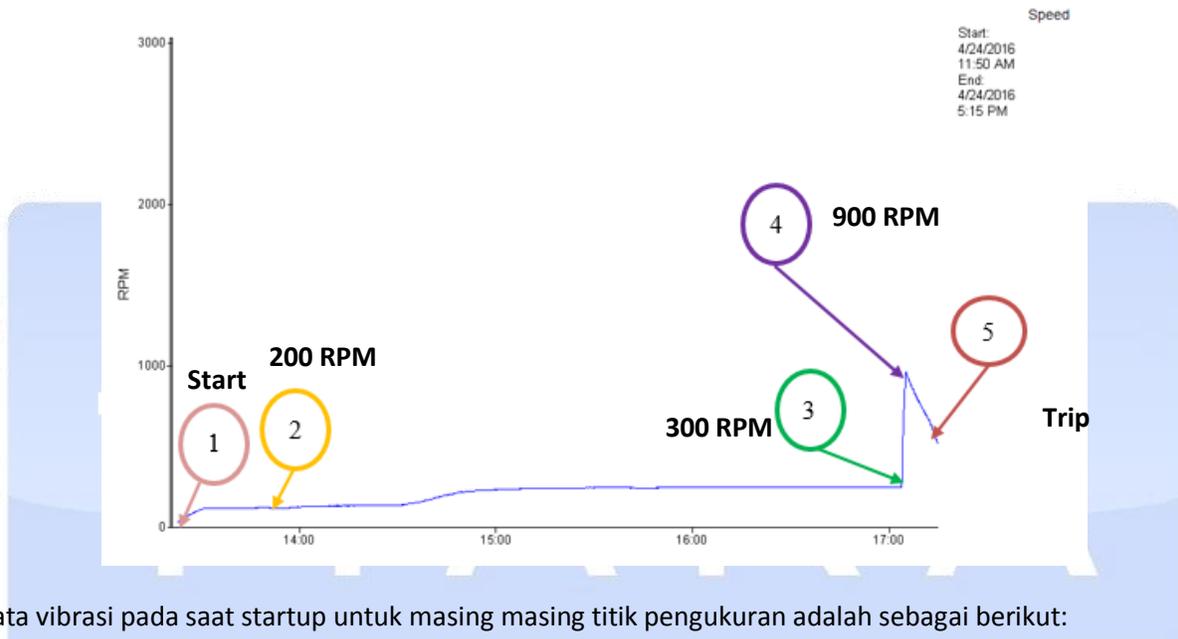
Data vibrasi pada saat startup untuk masing masing titik pengukuran adalah sebagai berikut:

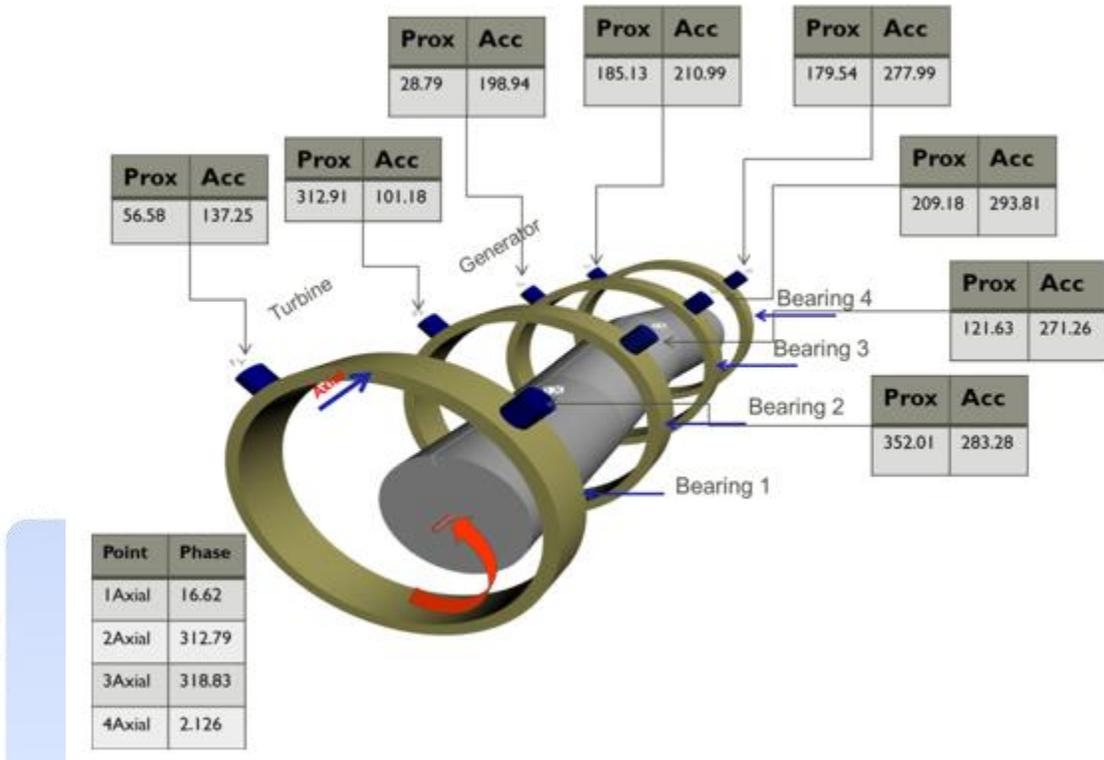
Spectrum bearing #1 Radial

Waveform bearing #1 Radial

- Vibrasi naik sampai trip limit seiring kenaikan putaran rotor
- Vibrasi tinggi terjadi pada bearing turbine (bearing #1 dan bearing #2)

- Unbalance: pola spectrum dan waveform pada pengukuran axial tidak benar untuk kasus unbalance centerhung rotor seperti pada turbine ini. Hal ini juga didukung oleh data vibrasi sebelum turbine trip yang mana tidak mengindikasikan kasus unbalance.
- Misalignment : data vibrasi pada generator tidak mendukung untuk kasus misalignment, karena umumnya pada kasus misalignment vibrasi tinggi baik pada driver maupun driven.
- Run out / bending : waveform dan spectrum yang didominasi 1X pada semua axis pengukuran di turbine mendukung untuk kasus ini.

- Kemungkinan terbesar adalah masalah run out / bending rotor

- Run out rotor 14 mils dimana standard yang diijinkan maksimal adalah kurang dari 7 mils. Rotor mengalami bending akibat backup lube oil pump yang gagal running saat terjadi blackout sehingga rotor sempat running tanpa pelumasan.

- Check run out rotor
